**Agence de l'eau
RHÔNE MÉDITERRANÉE & CORSE**

SYNTHÈSE DES RETOURS D'EXPÉRIENCES DES PROJETS DE RESTAURATION, MIS EN ŒUVRE
SUR LES PLANS D'EAU DES BASSINS RHÔNE-MÉDITERRANÉE ET CORSE

RECUEIL DE FICHES

Rapport 11-423 / 03 – Octobre 2012

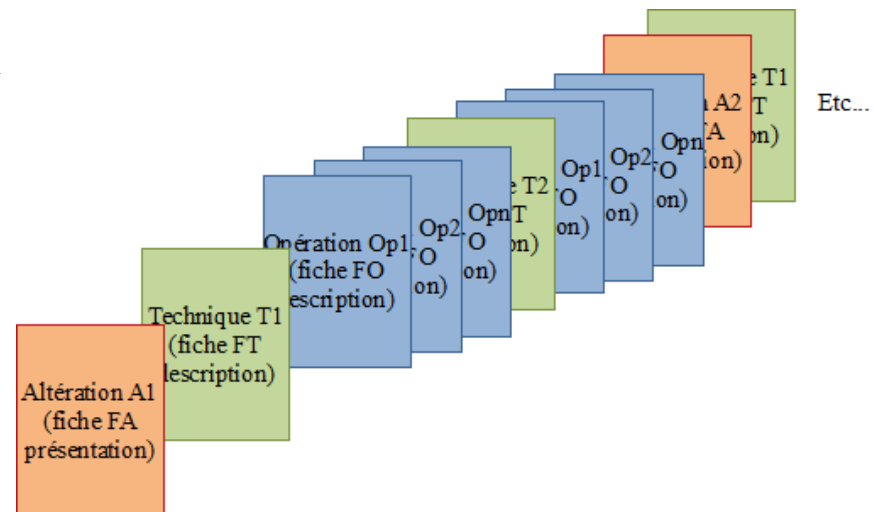
Illustration 1 : Architecture du recueil de fiches

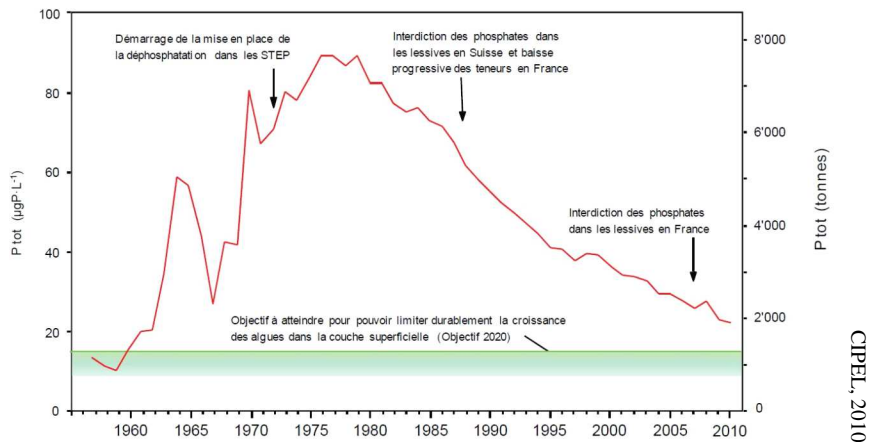
Evolution de la concentration et du stock de phosphore (Grand Lac)

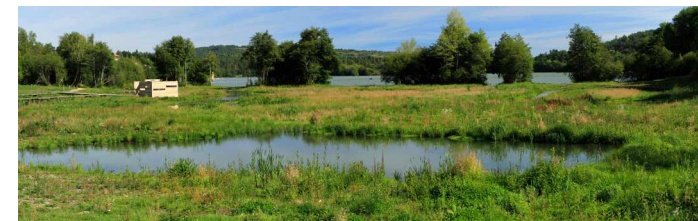
Zone humide aménagée à l'arrivée de la Veyre sur le lac d'Aydat

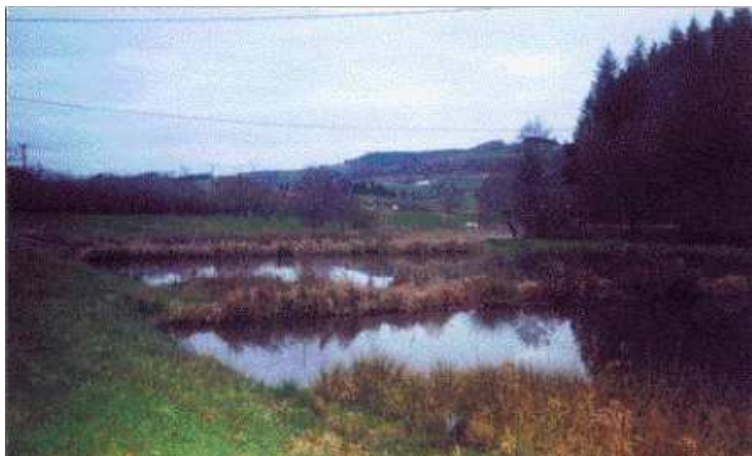
Aménagement d'une roselière en amont du lac des Sapins

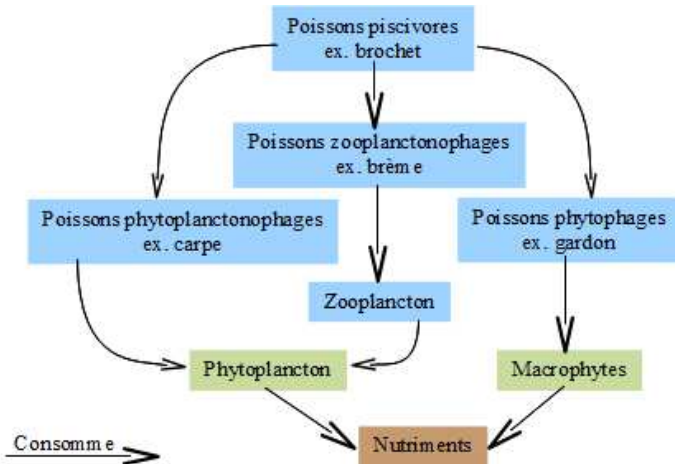
Réseau trophique simplifié

La réalisation d'une technique de biomanipulation nécessite une étude préalable rigoureuse des populations floristiques (algues, cyanobactéries, macrophytes) et faunistiques (poissons, zooplancton) afin de déterminer les espèces prédatrices à favoriser ou à éliminer. Un suivi régulier est aussi nécessaire afin de s'assurer du maintien d'un équilibre entre les différents types d'espèces et, le cas échéant, d'un réajustement (introduction / pêche).

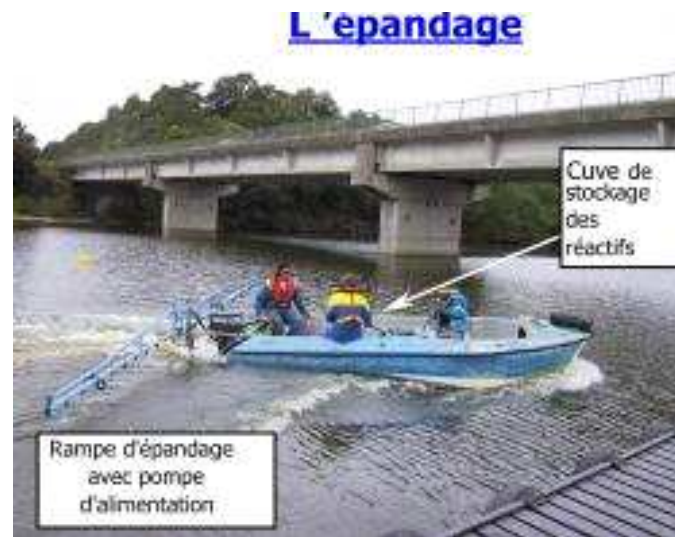
Embarcation permettant d'épandre en surface du plan d'eau la solution de cuivre

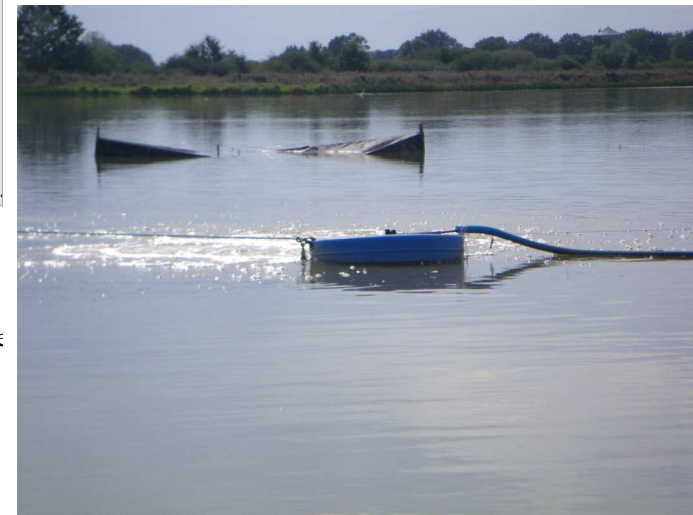
Mélangeur mécanique sur l'étang Turlet (01)

Le fonctionnement de l'installation est permanent ou intermittent et doit être répété chaque année pendant la (les) période(s) de stratification du plan d'eau.

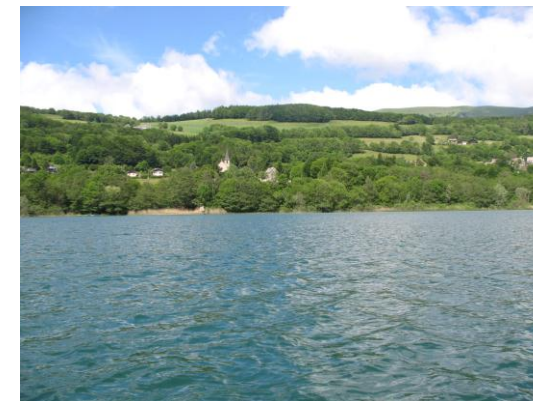
Le lac de Pétichet est généralement anoxique en profondeur en été

En outre, le manque d'oxygène au niveau de l'interface eau-sédiment, peut provoquer un relargage de phosphore (et d'autres nutriments) des sédiments vers la masse d'eau, amplifiant ainsi le phénomène d'eutrophisation. Par ailleurs, en conditions anoxiques, les débris organiques accumulés sur les sédiments ne sont plus décomposés. Leur putréfaction peut métaboliser de nombreux éléments chimiques tels l'ammonium, le méthane ou certains produits sulfurés. Tous ces éléments entraînent généralement de fortes odeurs et des dérèglements des communautés animales.

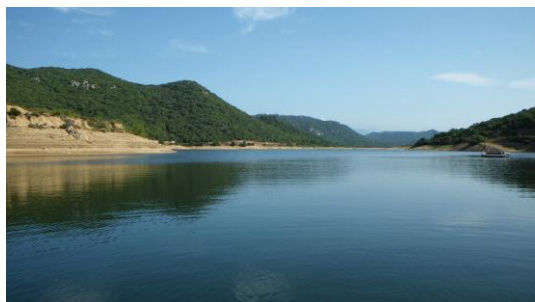
La retenue de Figari présente une anoxie en profondeur en été

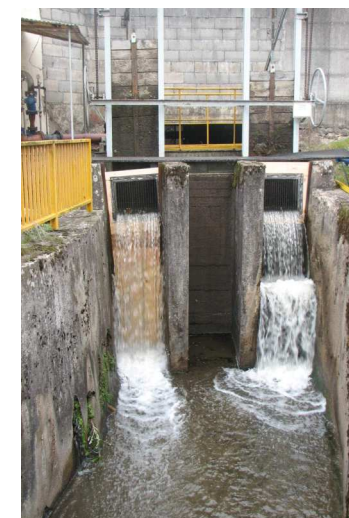
Ouverture des vannes de vidange - étang des Forges

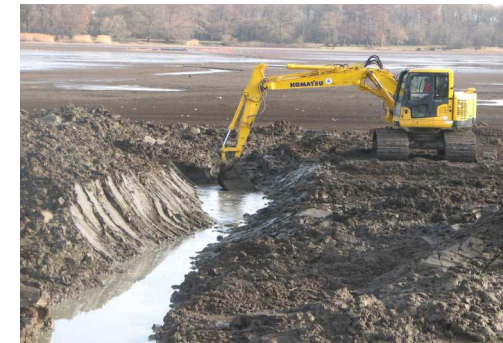
Réalisation d'une saignée de drainage - étang des Forges

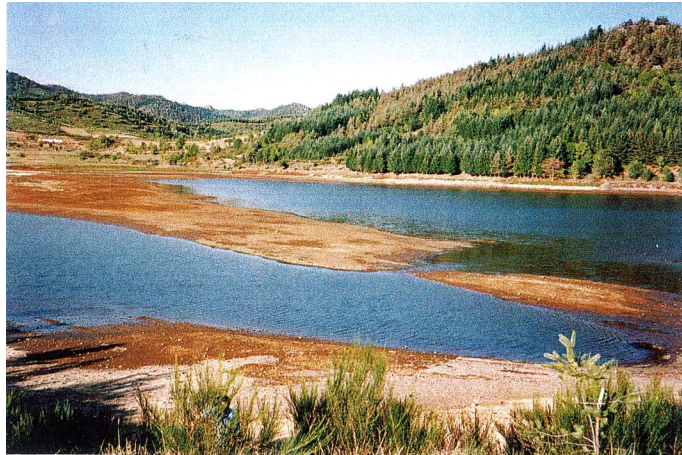
Lac de Saint-Martial en cours de vidange

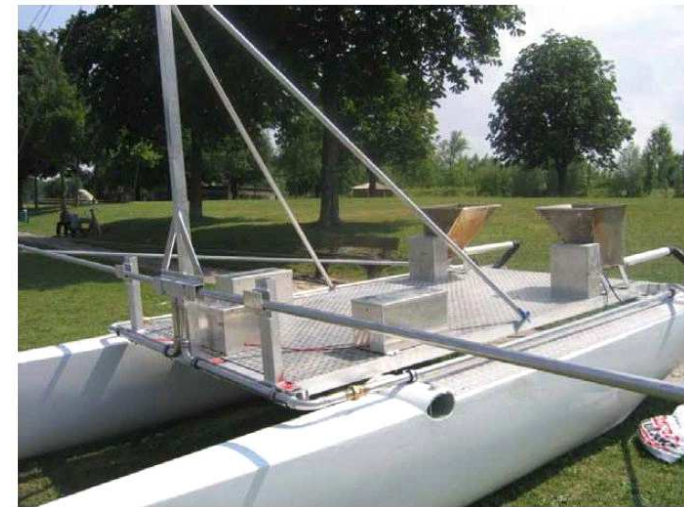
*Embarcation permettant d'épandre les farine de quartz
Plocher*

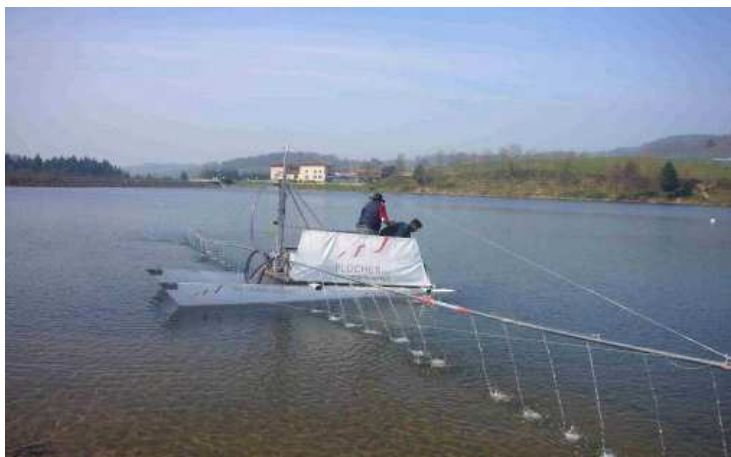
Bateau d'épandage sur le lac des Sapins, 2007
